EDIFICI PUBBLICI	SCHEDA CENSIMENTO BARRIERE ARCHITETTONICHE

Numero:	1
Immobile:	Palazzo Municipale
Indirizzo:	piazza Vittorio Emanuele II 9
sopralluogo:	venerdì 27 settembre 2024

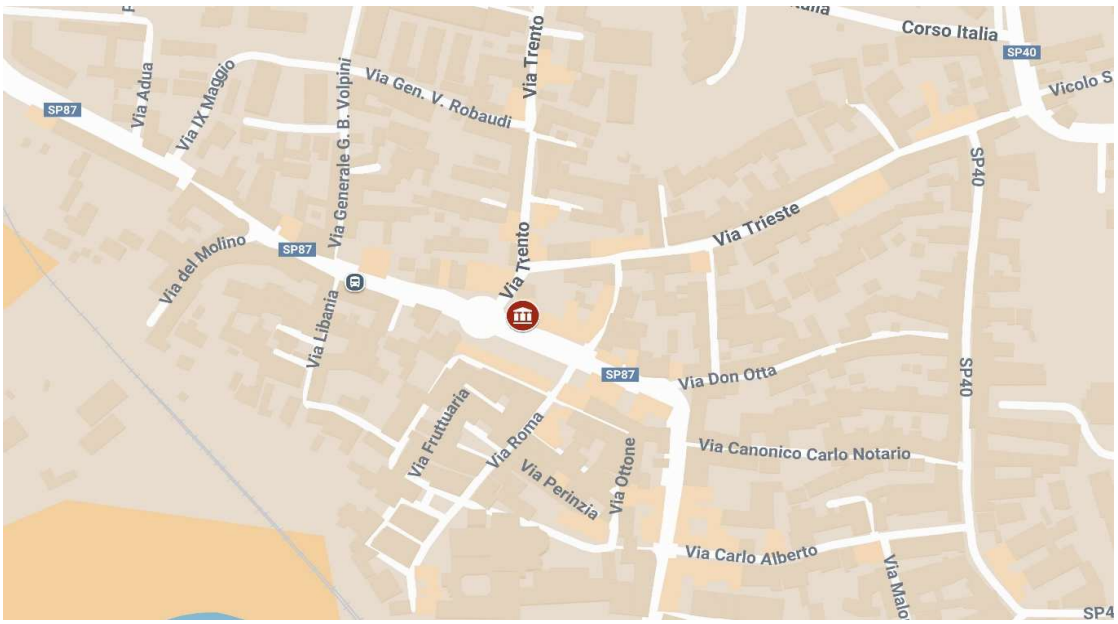
cod	elemento	sì	no	specifiche	interventi
B1	**Accessibilità percorsi esterni al perimetro**				
B1.a	Presenza posti auto riservati	X			
B1.b	Presenza almeno 1 percorso pedonale accessibile che porti all'ingresso del perimetro	X			
B1.c	Presenza di fermate del trasporto pubblico	X		<100m su via Giovanni XXIII	
B2	**Orientamento esterno al perimetro**				
B2.a	Presenza di segnaletica		X		E4
B2.b	Ausili per la mobilità autonoma dei disabili della vista		X		E4
B3	**Accessibilità all'edificio (percorso esterno interno perimetro)**				
B3.a	Presenza almeno 1 percorso pedonale accessibile che porti all'ingresso dell'edificio	X			
B3.b	Accessibilità zona attrezzata esterna all'edificio (parco giochi e percorsi in giardino)	X		parcheggio mezzi comunali	
B3.c	Ingresso nell'edificio	X		maniglione porta ingresso	
B4	**Orientamento nell'edificio**				
B4.a	Presenza di segnaletica		X		I1
B4.b	Ausili per la mobilità autonoma dei disabili della vista		X		I1

B5	**Accessibilità Piano Terra**				
B5.a	Accessibilità dei percorsi principali	X			
B5.b	Presenza di un servizio igienico attrezzato	X		no segnaletica	
B6	**Collegamenti verticali**				
B6.a	Presenza di ascensore	X		no braille	
B6.b	Sicurezza e vie d'esodo	X		no fasce e corrimano su 1 lato	I2
B7	**Accessibilità Piano Interrato**		X		
B7.a	Possibilità di raggiungere agevolmente il piano				
B7.b	Accessibilità dei percorsi principali				
B7.c	Presenza di un servizio igienico attrezzato				
B8	**Accessibilità Piano Primo**				
B8.a	Possibilità di raggiungere agevolmente il piano	X			
B8.b	Accessibilità dei percorsi principali	X			
B8.c	Presenza di un servizio igienico attrezzato		X

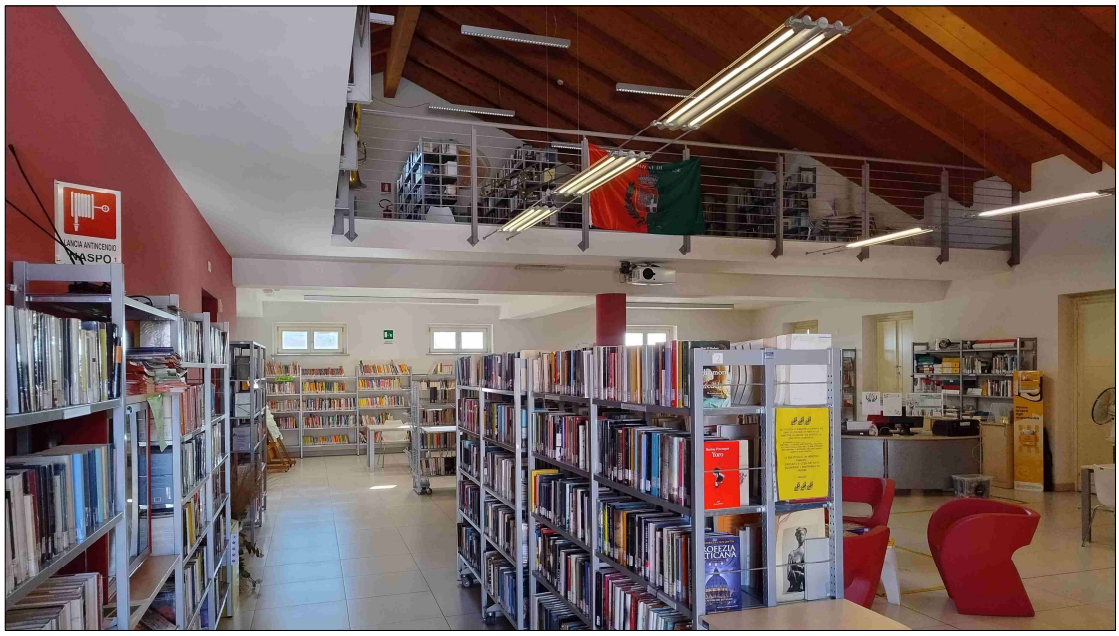
Numero:	2
Immobile:	Palazzo Volpini - Biblioteca Comunale
Indirizzo:	via Giovanni XXIII 16
sopralluogo:	venerdì 27 settembre 2024

cod	elemento	sì	no	specifiche	interventi
B1	**Accessibilità percorsi esterni al perimetro**				
B1.a	Presenza posti auto riservati	X			
B1.b	Presenza almeno 1 percorso pedonale accessibile che porti all'ingresso del perimetro	X			
B1.c	Presenza di fermate del trasporto pubblico	X		<50m su via Giovanni XXIII	
B2	**Orientamento esterno al perimetro**				
B2.a	Presenza di segnaletica		X		E4
B2.b	Ausili per la mobilità autonoma dei disabili della vista		X		E4
B3	**Accessibilità all'edificio (percorso esterno interno perimetro)**				
B3.a	Presenza almeno 1 percorso pedonale accessibile che porti all'ingresso dell'edificio	X		migliorare segnaletica	
B3.b	Accessibilità zona attrezzata esterna all'edificio (parco giochi e percorsi in giardino)	X		parcheggio	
B3.c	Ingresso nell'edificio	X			
B4	**Orientamento nell'edificio**				
B4.a	Presenza di segnaletica		X		I1
B4.b	Ausili per la mobilità autonoma dei disabili della vista		X		I1

B5	**Accessibilità Piano Terra**			solo distribuzione	
B5.a	Accessibilità dei percorsi principali	X			
B5.b	Presenza di un servizio igienico attrezzato		X		
B6	**Collegamenti verticali**				
B6.a	Presenza di ascensore	X			
B6.b	Sicurezza e vie d'esodo	X		no fasce e corrimano su 1 lato	I2
B7	**Accessibilità Piano Interrato**			non presente	
B7.a	Possibilità di raggiungere agevolmente il piano				
B7.b	Accessibilità dei percorsi principali				
B7.c	Presenza di un servizio igienico attrezzato				
B8	**Accessibilità Piano Primo**			soppalco non accessibile	
B8.a	Possibilità di raggiungere agevolmente il piano	X			
B8.b	Accessibilità dei percorsi principali	X			
B8.c	Presenza di un servizio igienico attrezzato	X		no segnaletica

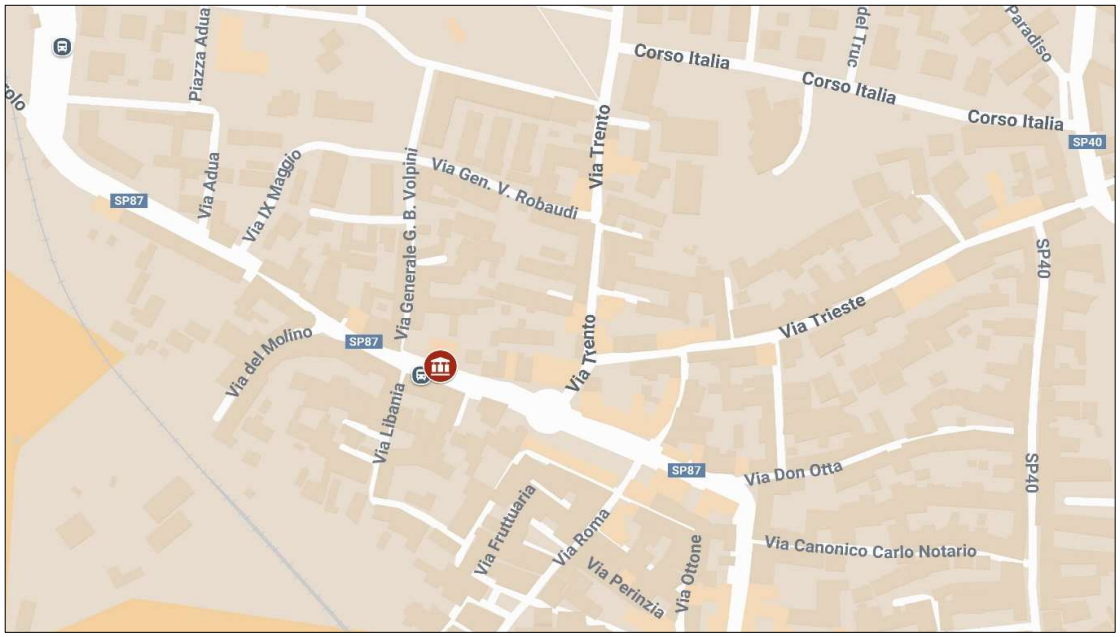
Numero:	3
Immobile:	Palazzo Volpini - Sede Associazioni
Indirizzo:	via Giovanni XXIII 16
sopralluogo:	venerdì 27 settembre 2024

cod	elemento	sì	no	specifiche	interventi
B1	**Accessibilità percorsi esterni al perimetro**				
B1.a	Presenza posti auto riservati	X		della biblioteca	
B1.b	Presenza almeno 1 percorso pedonale accessibile che porti all'ingresso del perimetro	X			
B1.c	Presenza di fermate del trasporto pubblico	X		<50m su via Giovanni XXIII	
B2	**Orientamento esterno al perimetro**				
B2.a	Presenza di segnaletica		X		E4
B2.b	Ausili per la mobilità autonoma dei disabili della vista		X		E4
B3	**Accessibilità all'edificio (percorso esterno interno perimetro)**				
B3.a	Presenza almeno 1 percorso pedonale accessibile che porti all'ingresso dell'edificio	X			
B3.b	Accessibilità zona attrezzata esterna all'edificio (parco giochi e percorsi in giardino)			non presente	
B3.c	Ingresso nell'edificio	X			
B4	**Orientamento nell'edificio**				
B4.a	Presenza di segnaletica		X		I1
B4.b	Ausili per la mobilità autonoma dei disabili della vista		X		I1

B5	**Accessibilità Piano Terra**				
B5.a	Accessibilità dei percorsi principali	X			
B5.b	Presenza di un servizio igienico attrezzato	X			
B6	**Collegamenti verticali**			solo un piano	
B6.a	Presenza di ascensore				
B6.b	Sicurezza e vie d'esodo				
B7	**Accessibilità Piano Interrato**			solo un piano	
B7.a	Possibilità di raggiungere agevolmente il piano				
B7.b	Accessibilità dei percorsi principali				
B7.c	Presenza di un servizio igienico attrezzato				
B8	**Accessibilità Piano Primo/Secondo/Terzo**			solo un piano	
B8.a	Possibilità di raggiungere agevolmente il piano				
B8.b	Accessibilità dei percorsi principali				
B8.c	Presenza di un servizio igienico attrezzato

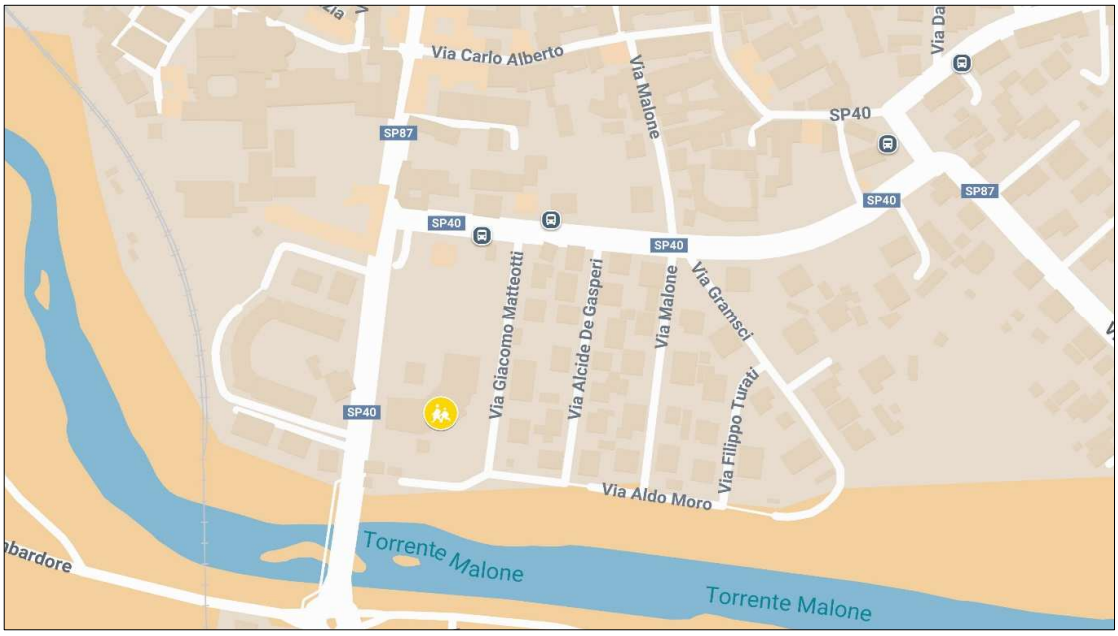
Numero:	4
Immobile:	Scuola dell'infanzia "Teresa Belloc"
Indirizzo:	via Giacomo Matteotti 3
sopralluogo:	venerdì 27 settembre 2024

cod	elemento	sì	no	specifiche	interventi
B1	**Accessibilità percorsi esterni al perimetro**				
B1.a	Presenza posti auto riservati	X		migliorare segnaletica	E1
B1.b	Presenza almeno 1 percorso pedonale accessibile che porti all'ingresso del perimetro	X			
B1.c	Presenza di fermate del trasporto pubblico	X		<150m su Corso Einaudi	
B2	**Orientamento esterno al perimetro**				
B2.a	Presenza di segnaletica		X		E4
B2.b	Ausili per la mobilità autonoma dei disabili della vista		X		E4
B3	**Accessibilità all'edificio (percorso esterno interno perimetro)**				
B3.a	Presenza almeno 1 percorso pedonale accessibile che porti all'ingresso dell'edificio	X			
B3.b	Accessibilità zona attrezzata esterna all'edificio (parco giochi e percorsi in giardino)	X			
B3.c	Ingresso nell'edificio	X		campanello alto	IE2
B4	**Orientamento nell'edificio**				
B4.a	Presenza di segnaletica		X		I1
B4.b	Ausili per la mobilità autonoma dei disabili della vista		X		I1

B5	**Accessibilità Piano Terra**				
B5.a	Accessibilità dei percorsi principali	X			
B5.b	Presenza di un servizio igienico attrezzato		X		
B6	**Collegamenti verticali**			solo un piano	
B6.a	Presenza di ascensore				
B6.b	Sicurezza e vie d'esodo				
B7	**Accessibilità Piano Interrato**			solo un piano	
B7.a	Possibilità di raggiungere agevolmente il piano				
B7.b	Accessibilità dei percorsi principali				
B7.c	Presenza di un servizio igienico attrezzato				
B8	**Accessibilità Piano Primo/Secondo/Terzo**			solo un piano	
B8.a	Possibilità di raggiungere agevolmente il piano				
B8.b	Accessibilità dei percorsi principali				
B8.c	Presenza di un servizio igienico attrezzato

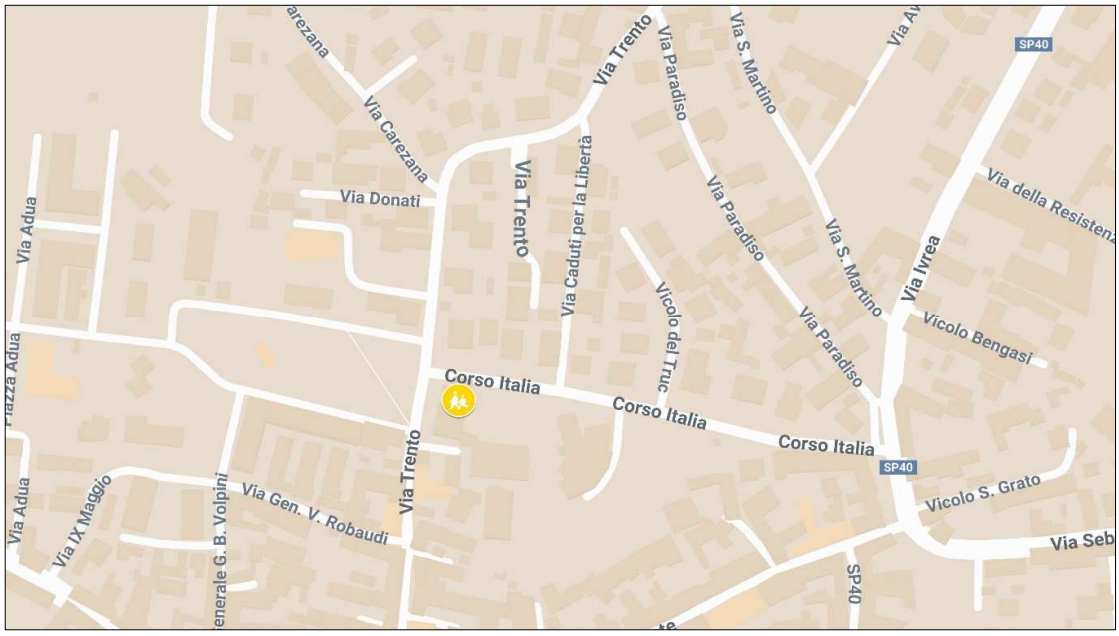
Numero:	5
Immobile:	Scuola primaria "San Giovanni Bosco"
Indirizzo:	via Trento 44
sopralluogo:	venerdì 27 settembre 2024

cod	elemento	sì	no	specifiche	interventi
B1	**Accessibilità percorsi esterni al perimetro**				
B1.a	Presenza posti auto riservati	X			
B1.b	Presenza almeno 1 percorso pedonale accessibile che porti all'ingresso del perimetro	X			
B1.c	Presenza di fermate del trasporto pubblico	X		scuolabus	
B2	**Orientamento esterno al perimetro**				
B2.a	Presenza di segnaletica		X		E4
B2.b	Ausili per la mobilità autonoma dei disabili della vista		X		E4
B3	**Accessibilità all'edificio (percorso esterno interno perimetro)**				
B3.a	Presenza almeno 1 percorso pedonale accessibile che porti all'ingresso dell'edificio	X			
B3.b	Accessibilità zona attrezzata esterna all'edificio (parco giochi e percorsi in giardino)	X		percorso senza ostacoli solo dalla palestra	
B3.c	Ingresso nell'edificio	X		campanello alto	IE2
B4	**Orientamento nell'edificio**				
B4.a	Presenza di segnaletica		X		I1
B4.b	Ausili per la mobilità autonoma dei disabili della vista		X		I1

B5	**Accessibilità Piano Terra**				
B5.a	Accessibilità dei percorsi principali	X			
B5.b	Presenza di un servizio igienico attrezzato	X			
B6	**Collegamenti verticali**				
B6.a	Presenza di ascensore	X			
B6.b	Sicurezza e vie d'esodo	X		no fasce inizio e fine	I2
B7	**Accessibilità Piano Interrato**			non presente	
B7.a	Possibilità di raggiungere agevolmente il piano				
B7.b	Accessibilità dei percorsi principali				
B7.c	Presenza di un servizio igienico attrezzato				
B8	**Accessibilità Piano Primo**			mensa	
B8.a	Possibilità di raggiungere agevolmente il piano	X			
B8.b	Accessibilità dei percorsi principali	X			
B8.c	Presenza di un servizio igienico attrezzato	X

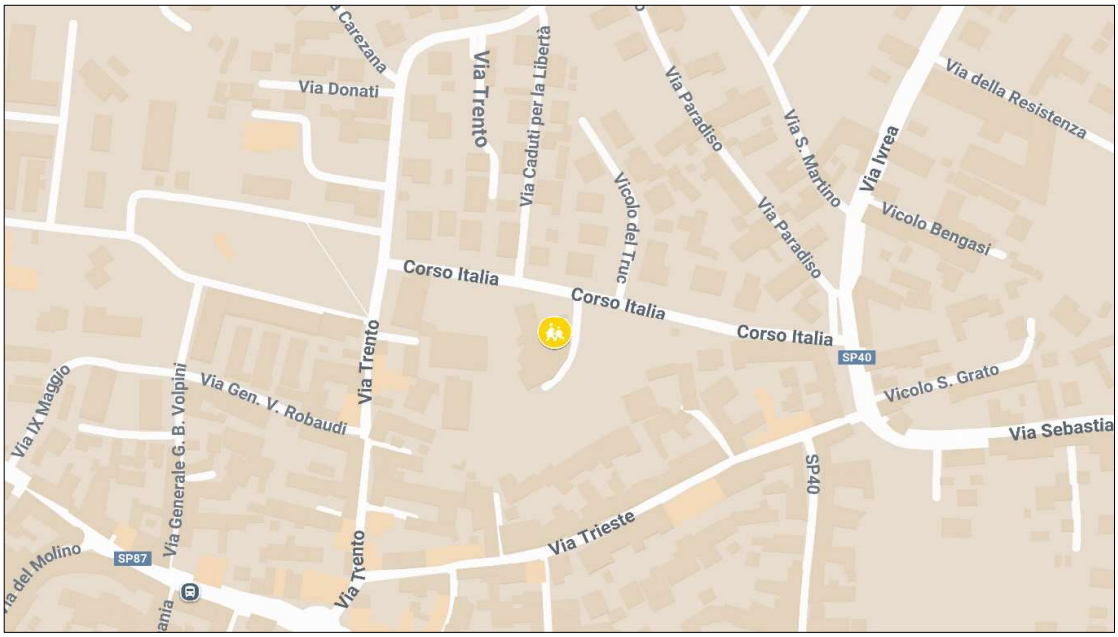
Numero:	6
Immobile:	Scuola secondaria di I grado "Dante Alighieri"
Indirizzo:	corso Italia 34
sopralluogo:	venerdì 27 settembre 2024

cod	elemento	sì	no	specifiche	interventi
B1	**Accessibilità percorsi esterni al perimetro**				
B1.a	Presenza posti auto riservati		X		E1
B1.b	Presenza almeno 1 percorso pedonale accessibile che porti all'ingresso del perimetro	X			
B1.c	Presenza di fermate del trasporto pubblico	X		scuolabus	
B2	**Orientamento esterno al perimetro**				
B2.a	Presenza di segnaletica		X		E4
B2.b	Ausili per la mobilità autonoma dei disabili della vista		X		E4
B3	**Accessibilità all'edificio (percorso esterno interno perimetro)**				
B3.a	Presenza almeno 1 percorso pedonale accessibile che porti all'ingresso dell'edificio		X	solo dal cortile e seminterrato	IE1
B3.b	Accessibilità zona attrezzata esterna all'edificio (parco giochi e percorsi in giardino)		X	solo dal seminterrato	IE1
B3.c	Ingresso nell'edificio	X			
B4	**Orientamento nell'edificio**				
B4.a	Presenza di segnaletica		X		I1
B4.b	Ausili per la mobilità autonoma dei disabili della vista		X		I1

B5	**Accessibilità Piano Terra**				
B5.a	Accessibilità dei percorsi principali	X			
B5.b	Presenza di un servizio igienico attrezzato	X			
B6	**Collegamenti verticali**				
B6.a	Presenza di ascensore	X		montapersone	
B6.b	Sicurezza e vie d'esodo	X		no fasce inizio e fine	I2
B7	**Accessibilità Piano Interrato**				
B7.a	Possibilità di raggiungere agevolmente il piano	X		montapersone	
B7.b	Accessibilità dei percorsi principali				
B7.c	Presenza di un servizio igienico attrezzato	X			
B8	**Accessibilità Piano Primo**				
B8.a	Possibilità di raggiungere agevolmente il piano	X		montapersone	
B8.b	Accessibilità dei percorsi principali	X			
B8.c	Presenza di un servizio igienico attrezzato	X

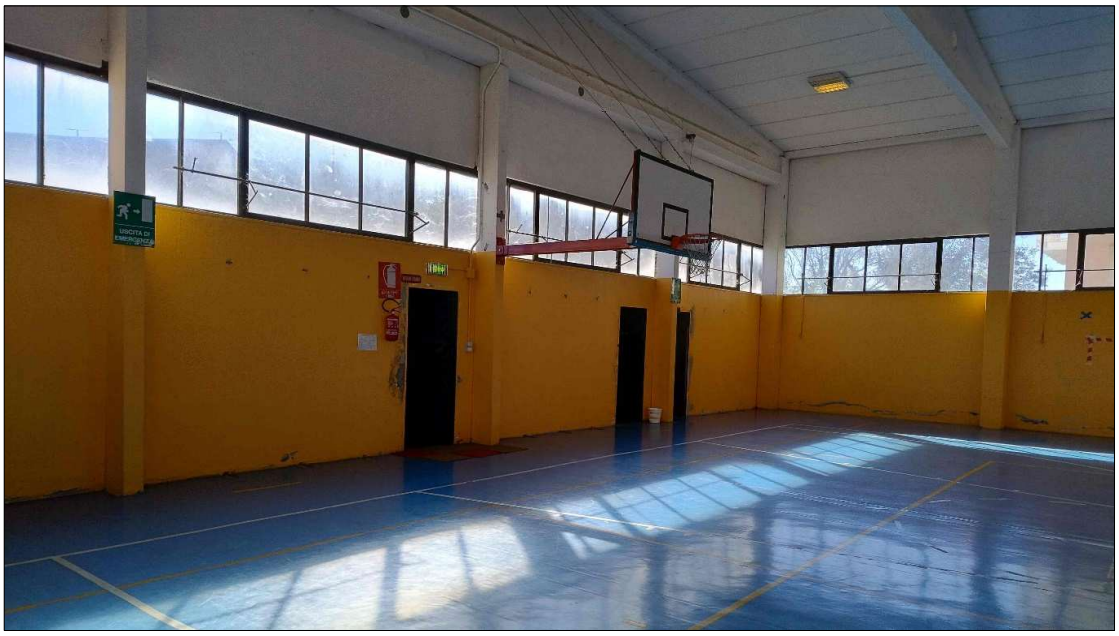
Numero:	7
Immobile:	Palestra scuole
Indirizzo:	corso Italia 34
sopralluogo:	venerdì 27 settembre 2024

cod	elemento	sì	no	specifiche	interventi
B1	**Accessibilità percorsi esterni al perimetro**				
B1.a	Presenza posti auto riservati		X		E1
B1.b	Presenza almeno 1 percorso pedonale accessibile che porti all'ingresso del perimetro	X			
B1.c	Presenza di fermate del trasporto pubblico		X		
B2	**Orientamento esterno al perimetro**				
B2.a	Presenza di segnaletica		X		E4
B2.b	Ausili per la mobilità autonoma dei disabili della vista		X		E4
B3	**Accessibilità all'edificio (percorso esterno interno perimetro)**				
B3.a	Presenza almeno 1 percorso pedonale accessibile che porti all'ingresso dell'edificio	X		piccolo gradino	IE2
B3.b	Accessibilità zona attrezzata esterna all'edificio (parco giochi e percorsi in giardino)	X		piccolo gradino	IE2
B3.c	Ingresso nell'edificio	X			
B4	**Orientamento nell'edificio**				
B4.a	Presenza di segnaletica		X		I1
B4.b	Ausili per la mobilità autonoma dei disabili della vista		X		I1

B5	**Servizi di supporto (spogliatoio)**			non presenti	
B5.a	Ingresso				
B5.b	Accessibilità dei percorsi principali				
B5.b	Presenza di un servizio igienico attrezzato				
B6	**Collegamenti verticali**			solo un piano	
B6.a	Presenza di ascensore				
B6.b	Sicurezza e vie d'esodo				
B7	**Accessibilità Piano Primo/Secondo/Terzo**			solo un piano	
B7.a	Possibilità di raggiungere agevolmente il piano				
B7.b	Accessibilità dei percorsi principali				
B7.c	Presenza di un servizio igienico attrezzato				
B8	**Accessibilità area attività**				
B8.a	Ingresso e Accessibilità percorsi principali	X		mancanza segnaletica	
B9	**Accessibilità zona spettatori**			non presente	
B9.a	Ingresso e Accessibilità percorsi principali				
B9.c	Presenza di un servizio igienico attrezzato
